# De verdacht hoge temperaturen op 25 juli 2019 op Vliegbasis Deelen

THEO BRANDSMA, MARIJN DE HAAN, THOM ZWAGERS (KNMI)

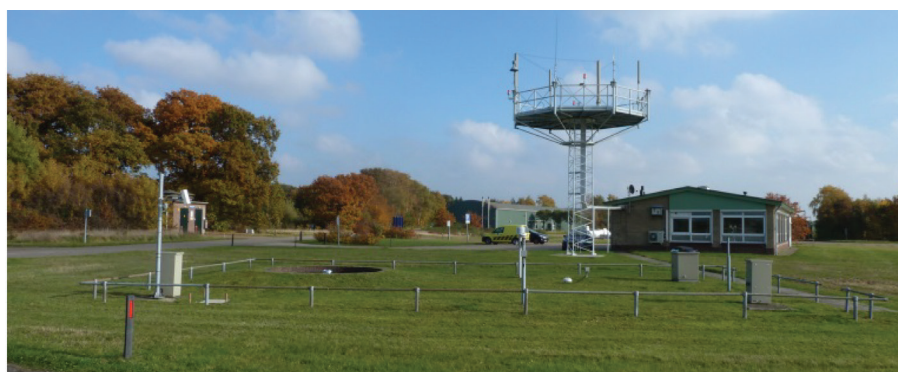
Figuur 2. Ligging van de meteotuin op Vliegbasis Deelen; foto genomen richting zuidoost tijdens de KNMI-inspectie op 6 maart 2018. Rechts is het kantoor te zien van waaruit uitzicht is op het waarneemterrein.

Naar aanleiding van de verdachte temperatuurwaarnemingen op 25 juli hebben enkele KNMI-stationsinspecteurs in de daaropvolgende week Vliegbasis Deelen bezocht. Er is gesproken met een verantwoordelijk medewerker die op 25 juli aanwezig was en vanuit het kantoor uitzicht had op het waarnemsterrein (Figuur 2). Deze bevestigde dat er op het moment van de verdachte waarnemingen geen bijzonderheden waren opgetreden die de metingen kunnen hebben beïnvloed, zoals de aanwezigheid van open vuur, vliegbewegingen of maaiwerkzaamheden.

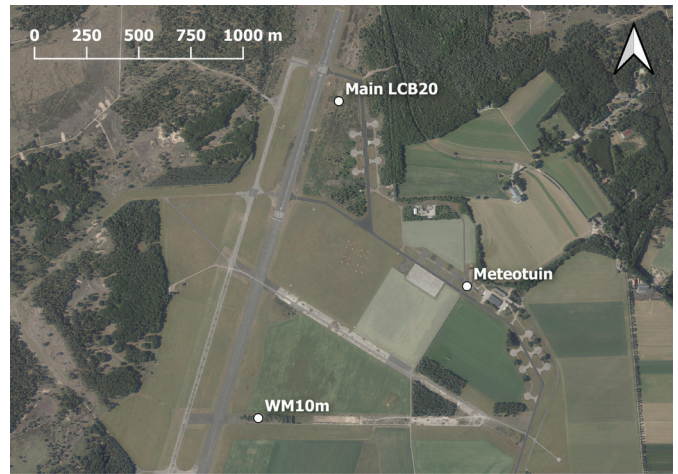
Figuur 4. Situering van de metingen op Vliegbasis Deelen. De operationele locatie (Meteotuin) bevindt zich aan de oostkant; 1 km ten noordwesten daarvan bevindt zich de locatie met de backup temperatuurmetingen (Main LCB20), en 1 km ten zuidwesten de locatie van de 10 m windmast (WM10m) (bron: luchtfoto 2019 25cm RGB open data – PDOK Landelijke Voorziening Beeldmateriaal).

zien die gemeten is op 0.10 m hoogte (op dezelfde locatie) en de 1.50 temperatuur op de back-up locatie circa 1 km ten noordwesten van de operationele locatie (Figuur 4). Opvallend is dat op de operationele locatie zowel de sensor op 1.50 m als die op 0.10 m hoogte gelijktijdig de snelle temperatuurstijging laten zien. Beide temperaturen worden zelfs bijna aan elkaar gelijk, terwijl voor en na de piek het aan de grond ongeveer 2 °C warmer is (zoals je mag verwachten op een onbewolkte warme dag met weinig wind). Er is dus sprake van een gelijke beïnvloeding van de temperatuur op zowel 0.10 als op 1.50 m hoogte, met een sterke verticale menging. In het eerste kwartier, van 13:43 – 13:58 uur, bedraagt de temperatuurstijging op 1.50 m hoogte ongeveer 0.3 – 0.5 °C per minuut; daarna vlakkt deze af naar 0.1 – 0.2 °C per minuut.
