De zomerstorm van 1674: code Rood

Een extreem sterk onweer trekt over Nederland en een valwind treft Utrecht. Het relaas van het 'Schrickelik Tempeest'.

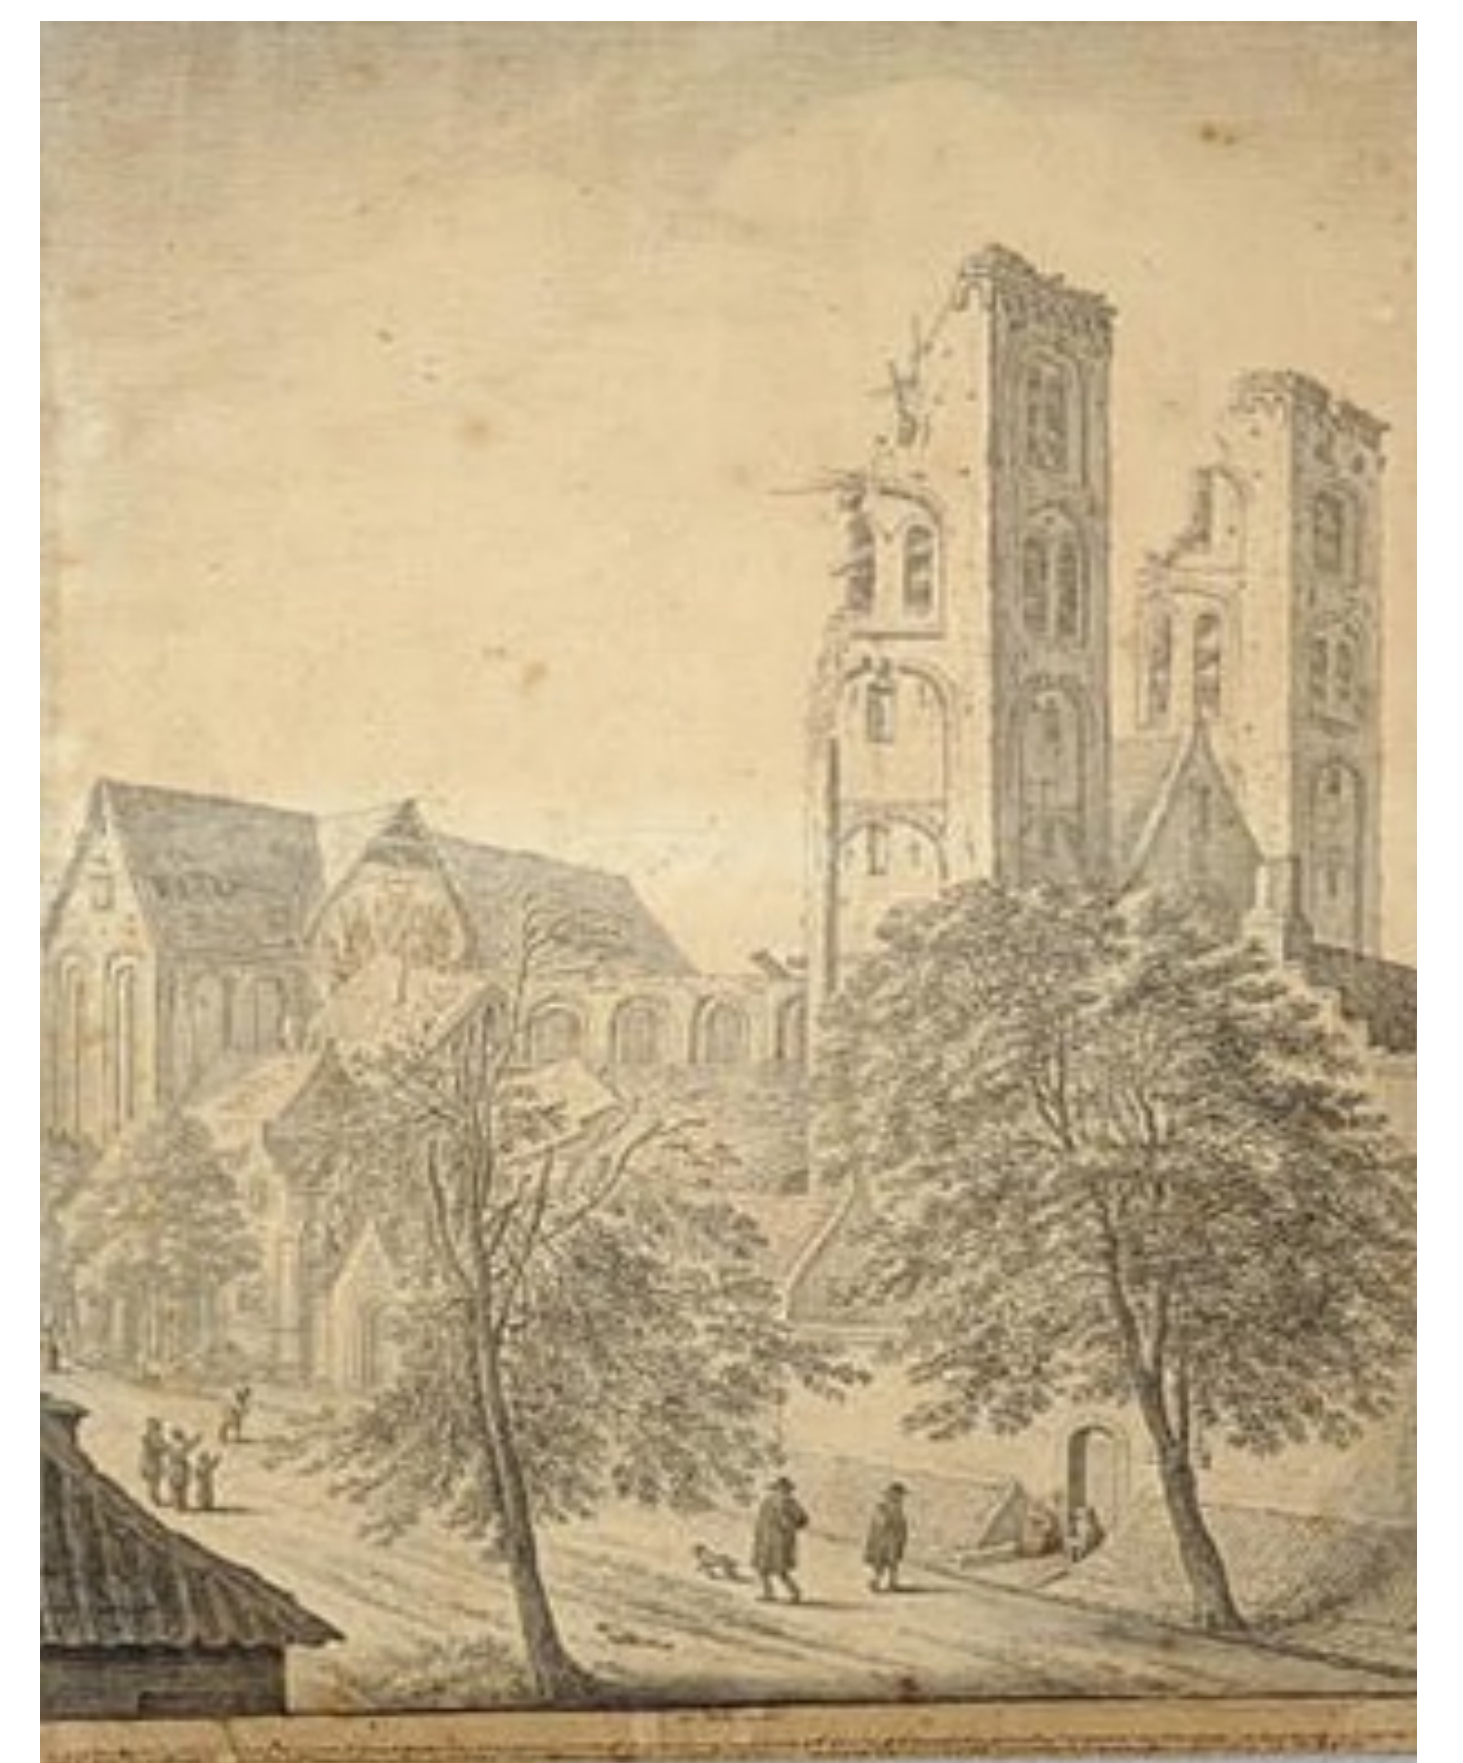
De Pieterskerk na de storm: gedeelten van de kerktorens zijn ingestort in de richting van het kerkschip (oost-noord-oost richting).

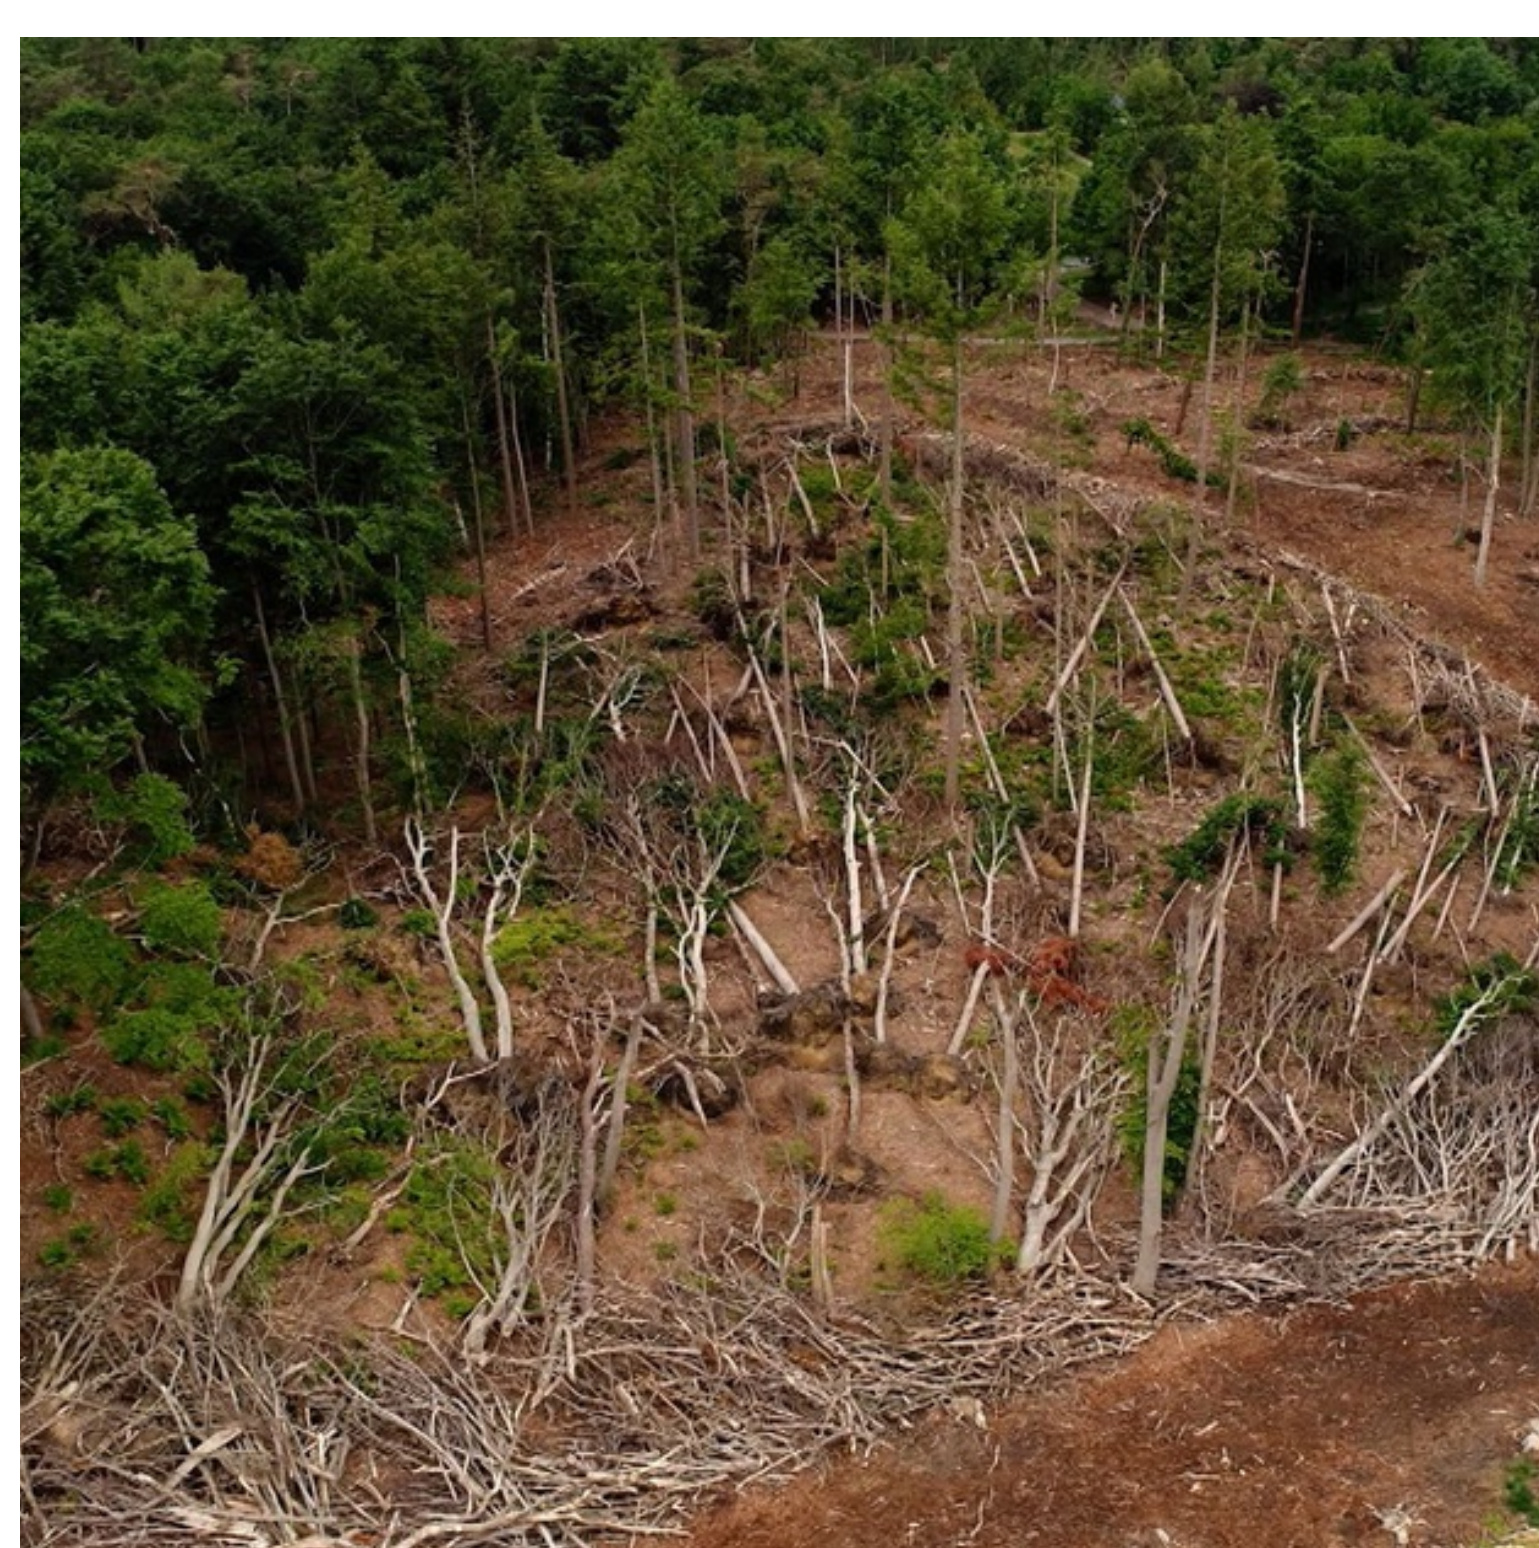
Foto van schade door de valwind in Leersum op 18 juni 2021. In een aantal gebieden is de schade enorm.

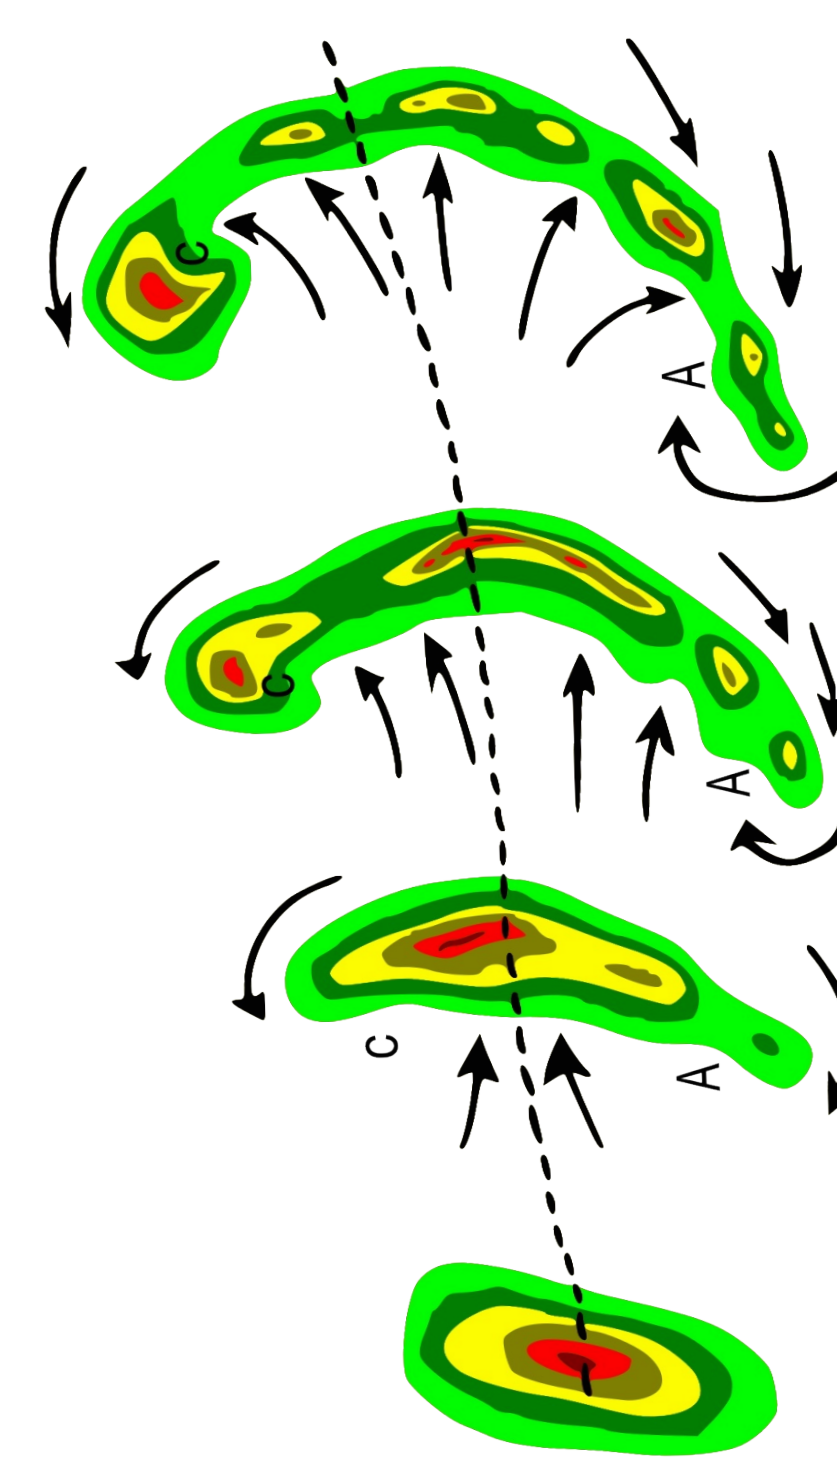
Schematische voorstelling van een boogecho. In de boogecho ontstaan 'eilandjes' waarin sterke convectie plaatsvindt.
